PELAGIA NATURE & ENVIRONMENT AB

Rapport 2020-10-21

**Naturvärdesinventering kring planerad  
kraftledningsdragning Slagnäs –  
Bastuselet, 2020**

På uppdrag av Vattenfall Eldistribution AB

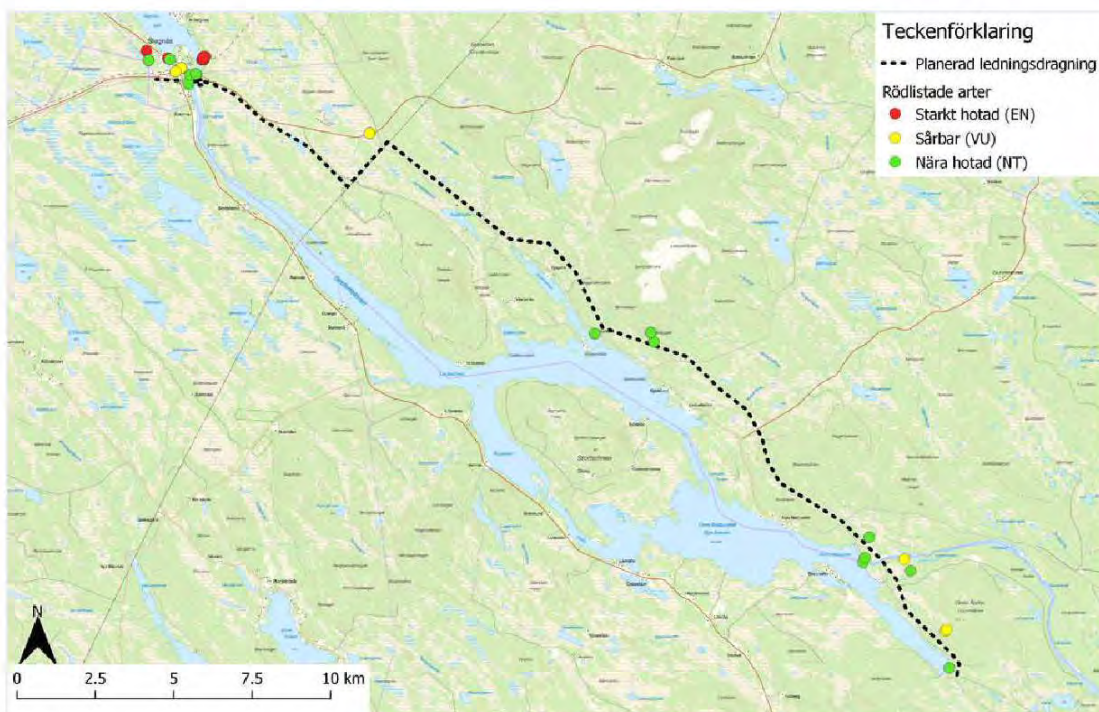
Figur 6. Noterade rödlistade arter i kategorin starkt hotad (EN) (röda cirklar), sårbar (VU) (gula cirklar) respektive nära hotad (NT) (gröna cirklar) i närheten av planerad ny kraftledningsdragning.

Ingen av de noterade rödlistade arterna av kärlväxter och storsvampar är rapporterade inom korridoren för den planerade kraftledningen. För fåglarnas del bedöms ingen art påverkas i någon betydande omfattning av den planerade kraftledningsdragningen då de berörda arterna har andra krav på sin häckningsbiotop än de som berörs av kraftledningsdragningen eller har likvärdiga häckningshabitat i nära anslutning till den planerade kraftledningsdragningen samt att vissa observationer rör enstaka fåglar under flyttning.

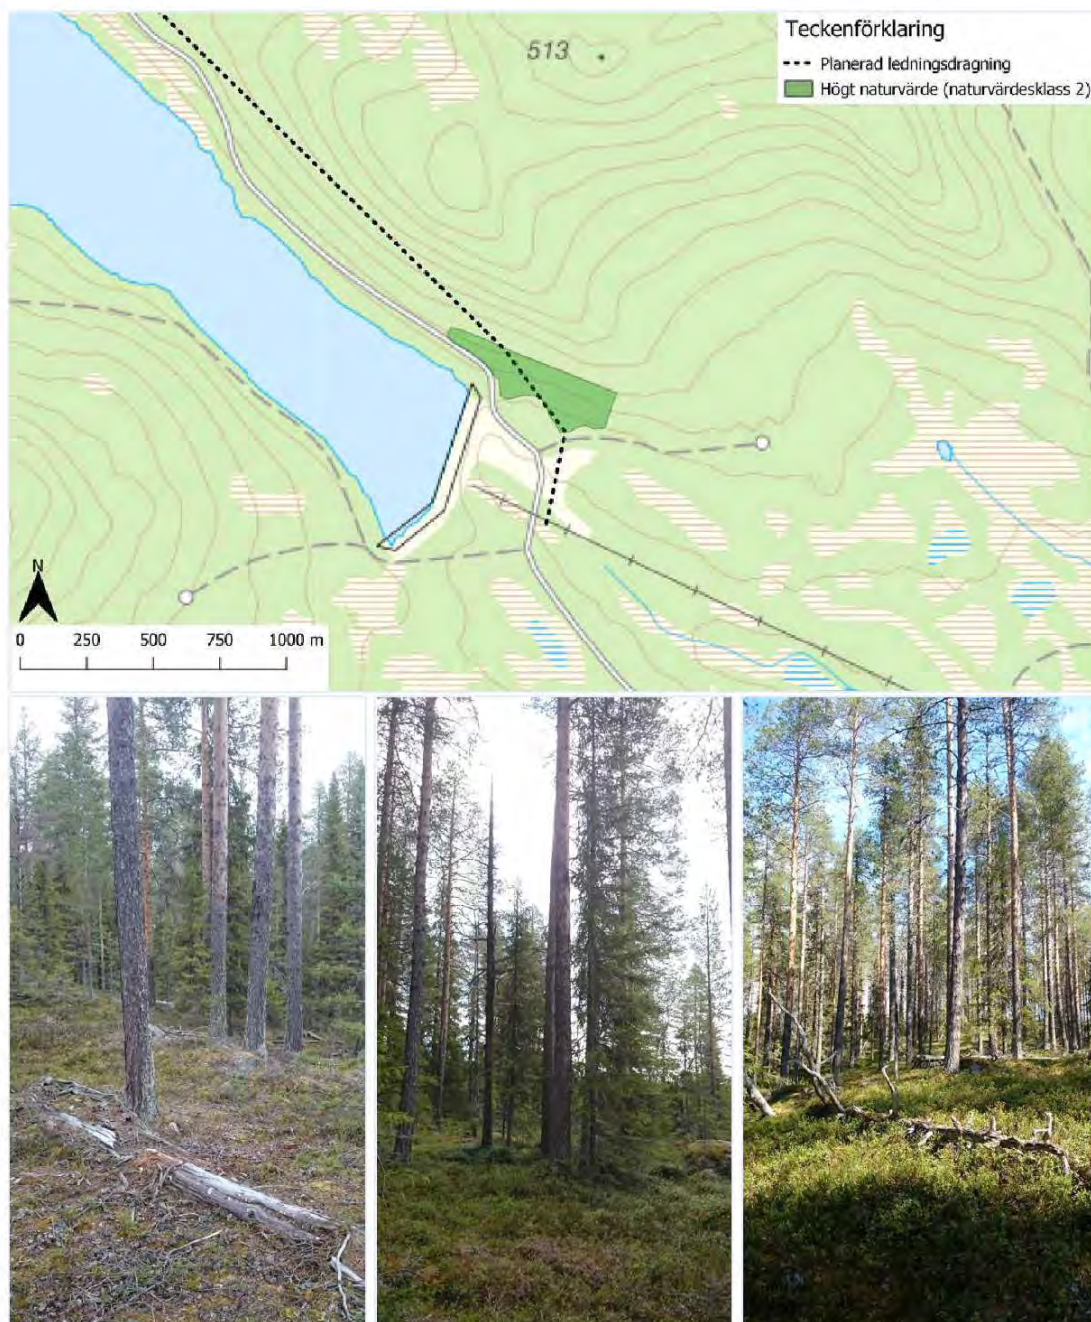
**Beskrivning:** Objektet är en 8,8 ha stor tallskog med visst inslag av gran i fuktigare partier (Figur 9). Skogen är flerskiktad och vegetationstypen domineras i fältskiktet av blåbärsris och lingonris medan vägg- och husmossa dominerar i botten-skiktet. Tallar med en ålder på cirka 150–200 år förekommer relativt frekvent (Figur 9). Död ved i form av torrakor och lågor förekommer om än i relativt få exemplar (Figur 9). Objektet hyser ett stort antal rödlistade arter, varav åtta arter i kategorin nära hotad (NT) respektive en art (gräddporing) i kategorin sårbar (VU). De åtta arterna i kategorin nära hotad (NT) var garnlav, vaddporing, nordtagging, blanksvart spiklav, blågrå svartspik, talltita, vitgrynig nållav och ullticka. Enstaka träd var draperade med garnlav, medan det i övrigt fanns enstaka bålar av garnlav spridda inom objektet.

Figur 9. En flerskiktad tallskog med ställvis äldre träd, torrakor och lågor samt förekomst av nio rödlistade arter, varav arten gräddporing (rödlistad i kategorin sårbar, VU), bedömdes ha *Högt naturvärde* (naturvärdesklass 2).

**Bedömning:** Objekt 1 bedömdes ha *Högt naturvärde*. Viktiga värdeelement som bedömningen grundar sig på är flerskiktad skog med inslag av död ved och träd runt 150-200 år samt förekomst av ett flertal rödlistade arter. Sammantaget bedöms objektet ha ett påtagligt biotopvärde samt ett påtagligt artvärde av särskild betydelse för att upprätthålla biologisk mångfald på regional och nationell nivå.

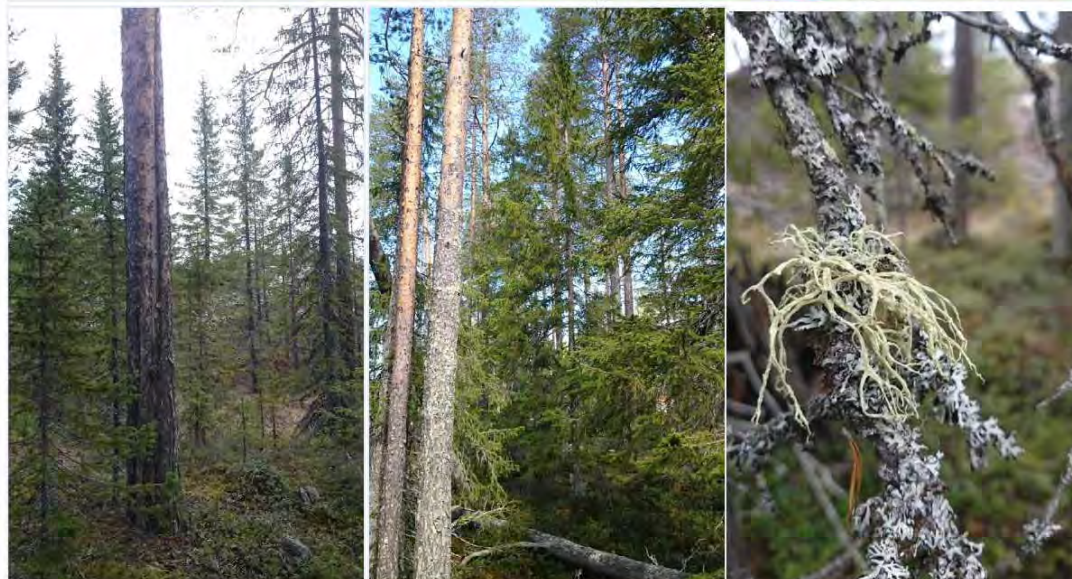
**Beskrivning:** Objektet är ett litet flerskiktat skogsparti (0,35 ha) med träd av varierande ålder med enstaka äldre tallar (Figur 10). Ett visst inslag av framförallt gran finns men även enstaka lövträd som björk och asp. En grövre asp utgjorde ett hålträd. Enstaka lågor förekommer (Figur 10). Trots objektets ringa storlek noterades förekomst av fyra rödlistade arter, knottrig blåslav, garnlav och vaddporing i kategorin nära hotad (NT) respektive grenlav (Figur 10) i kategorin sårbar (VU).

Figur 10. Ett mindre skogsparti (Objekt 2 i kartan) med inslag av äldre tallar, lågor och rödlistade arter bedömdes ha Påtagligt naturvärde (naturvärdesklass 3).

**Bedömning:** Objekt 2 bedömdes ha *Påtagligt naturvärde* med avseende på trädålder, hålträd och flertalet rödlistade arter (varav en sårbar art), trots områdets ringa storlek. Sammantaget bedöms objektet ha ett visst biotopvärde samt ett påtagligt artvärde av särskild betydelse för att upprätthålla biologisk mångfald på lokal och regional nivå.

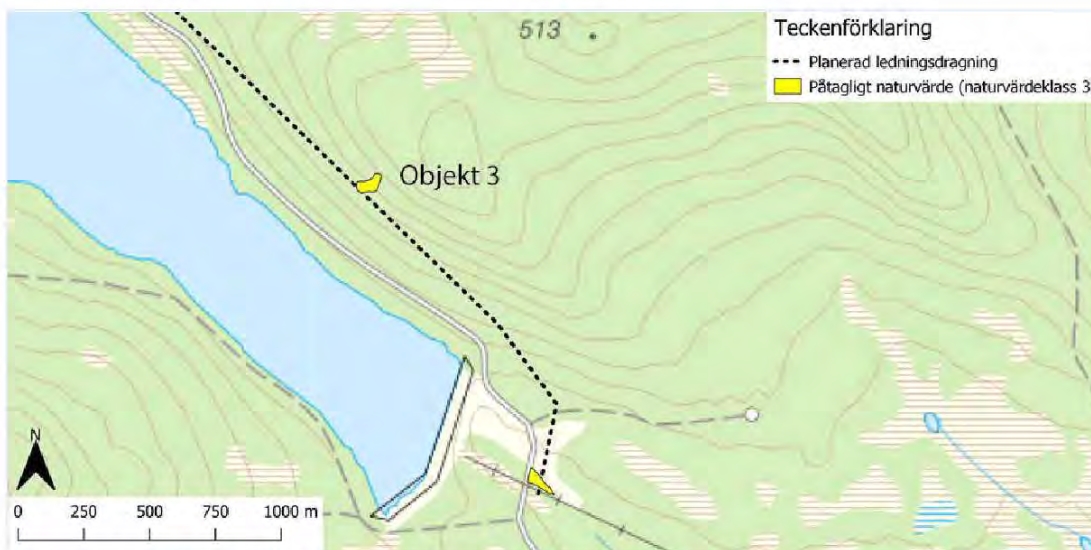
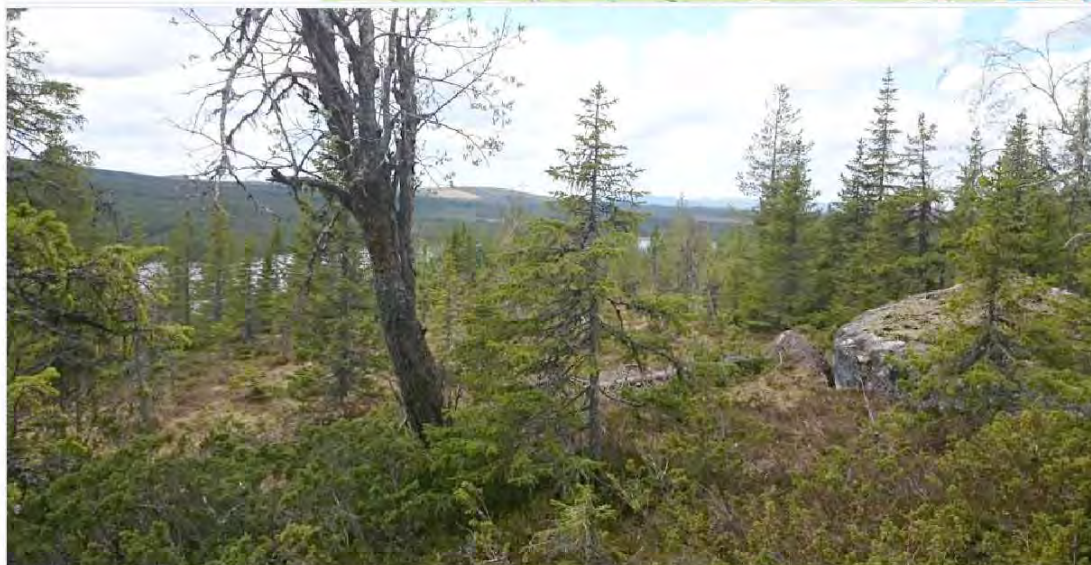
**Beskrivning:** Objekt 3 är en 0,4 ha igenväxande myr med senvuxna tallar och granar (Figur 11). En mindre bäck rinner genom objektet. I kanterna av myren på fast mark finns enstaka äldre sälgar där lunglav, rödlistad i kategorin nära hotad, NT, påträffades på sex sälgar. Även skrovellav (NT) noterades på en sälg. Ytterligare tre rödlistade, i kategorin nära hotad (NT), arter (garnlav, knottrig blåslav och blanksvart spiklav) noterades inom objektet.

Figur 11. En igenväxande myr/fuktstråk (Objekt 3 i kartan) med senvuxna granar och tallar samt sälgar i dess kant bedömdes ha *Påtagligt naturvärde* (naturvärdesklass 3).

**Bedömning:** Objektet bedömdes ha *Påtagligt naturvärde*. Viktiga värdeelement som bedömningen grundar sig på är förekomst av senvuxna äldre granar och tallar, äldre sälgar och fem rödlistade arter. Sammantaget bedömdes objektet ha ett visst biotopvärde och ett visst artvärde av särskild betydelse för att upprätthålla biologisk mångfald på lokal och regional nivå.

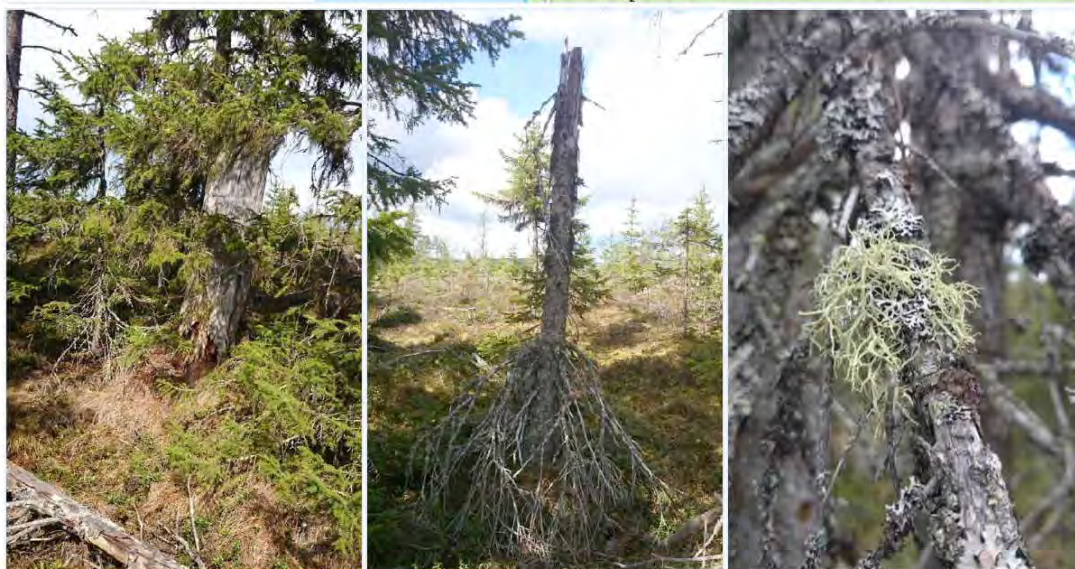
**Beskrivning:** Objektet består av en grandominerad kantzon om 0.4 ha, mellan hygge och myr (Figur 12). Lågor och torrakor är sparsamt förekommande (Figur 12). Trots områdets ringa storlek påträffades fem rödlistade arter, varav en art (grenlav) är rödlistad i kategorin sårbar (VU) (Figur 12). De fyra övriga påträffade rödlistade arterna i kategorin nära hotad (NT) var blanksvart spiklav, garnlav, knottrig blåslav och vitgrynig nållav.

Figur 12. En grandominerad kantzon mellan hygge och myr (Objekt 4 i kartan) med fem rödlistade arter, varav grenlav (VU) (höger bild) bedömdes ha *Påtagligt naturvärde* (naturvärdesklass 3).

**Bedömning:** Objektet bedömdes ha *Påtagligt naturvärde*. Viktiga värdeelement som bedömningen grundar sig på är senvuxen granskog, viss förekomst av lågor och torrakor samt förekomst av rödlistade arter, varav en rödlistad i kategorin sårbar (VU). Sammantaget bedöms objektet ha ett visst biotopvärde och ett visst artvärde av särskild betydelse för att upprätthålla biologisk mångfald på lokal och regional nivå.

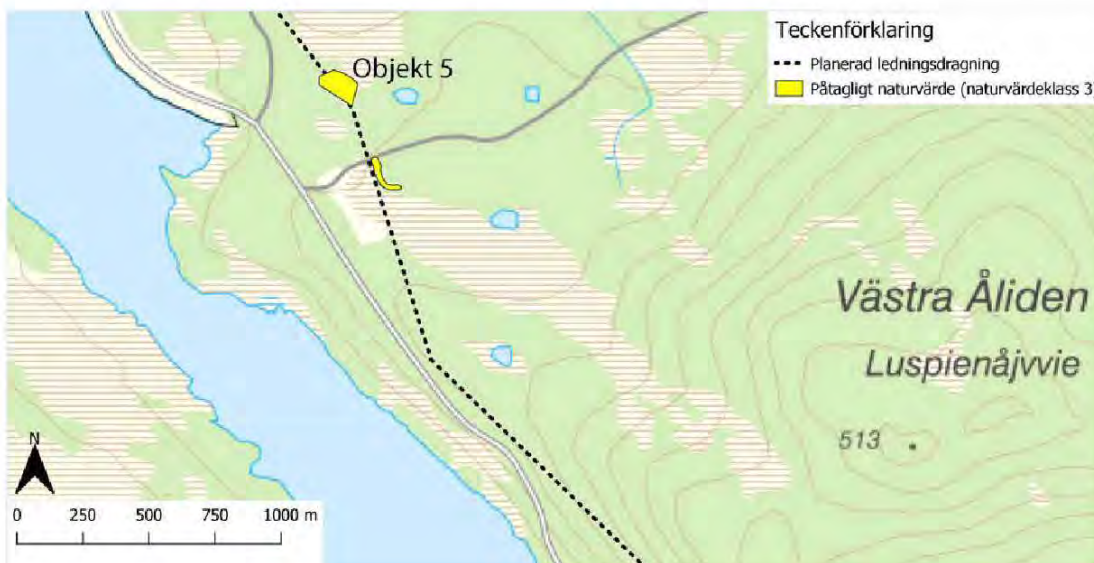
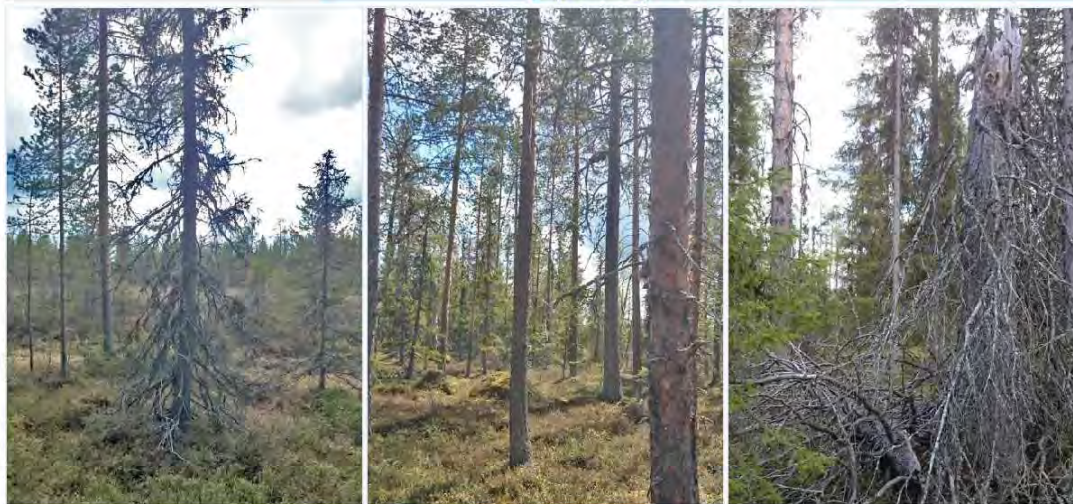
**Beskrivning:** Objektet är ett heterogent 1.2 ha stort område bestående av drygt 100-årig frisk delvis flerskiktad barrblandskog samt delar av en tallbevuxen myr med fattigkärrvegetation (Figur 13). Ett visst inslag av björk förekommer. Lågor och torrakor förekommer, men i relativt liten omfattning. Fem rödlistade arter, i kategorin nära hotad (NT), noterades i objektet, vilka var garnlav, tretåig hackspett (spår), vitgryinig nållav, knottrig blåslav och gammelgransskål.

Figur 13. Ett heterogent område (Objekt 5 i kartan) med frisk barrblandskog samt tallbevuxet kärr bedömdes ha *Påtagligt naturvärde* (naturvärdesklass 3).

**Bedömning:** Objektet bedömdes ha *Påtagligt naturvärde* med avseende på förekomsten av fem rödlistade, äldre träd och viss förekomst av lågor och torrakor. En viss plockhuggning har förekommit. Detta ger sammantaget ett visst biotopvärde och ett visst artvärde av särskild betydelse för att upprätthålla biologisk mångfald på lokal nivå.

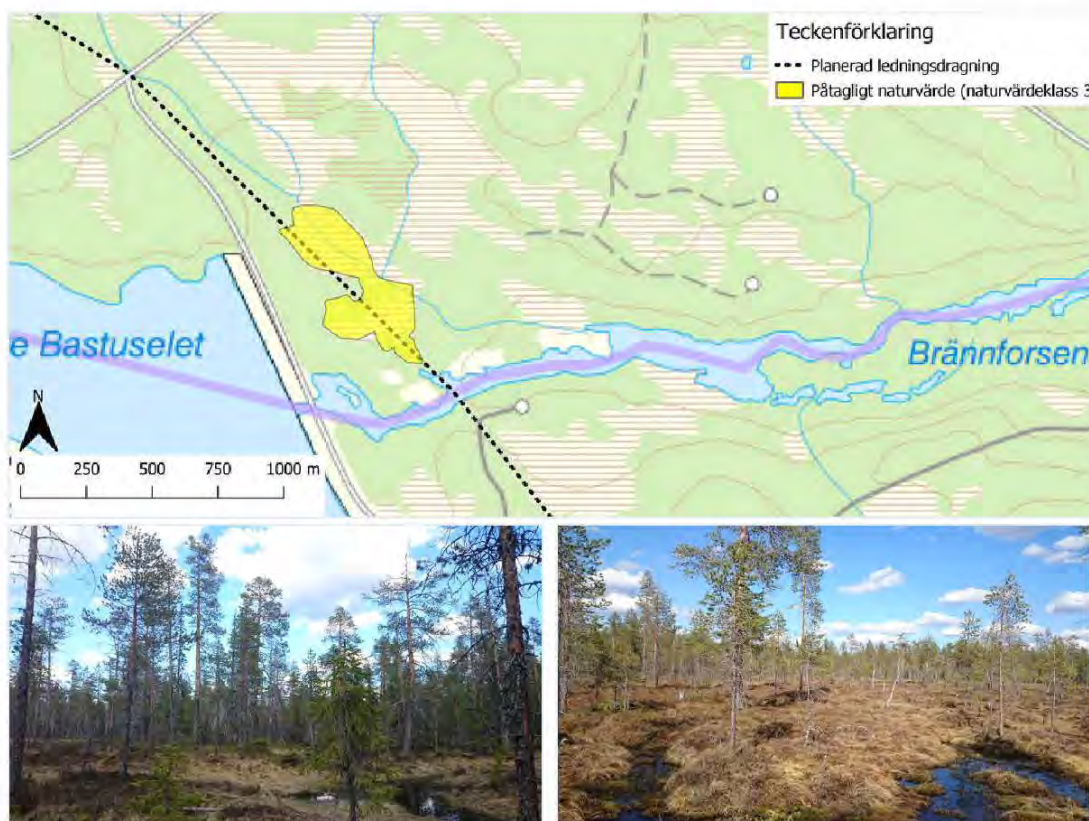
**Beskrivning:** Objektet är ett heterogent 13,5 ha stort område bestående av skog och myr (Figur 14). Skogen består till största del av granskog på frisk mark och tallskog i kanten av samt på myrar. Ett flertal tallar i kanten av myrarna har en ålder kring 200 år eller mer (Figur 14) Myrarna är till stor del av sträng-flarkekärrtyp med rikkärsmossor som bland annat korvskorpionmossa, purpurvitmossa och guldspärrmossa. Åtta rödlistade arter, alla i kategorin nära hotad (NT), noterades i objektet, vilka var garnlav, vitgrynig nållav, granticka, gammelgransskål, ullticka, blågrå svartspik, blanksvart spiklav och buskskvätta

Figur 14. Öster om Bastuselet finns ett heterogent område bestående bland annat av gamla tallar i kanten av myrar respektive myrar med rikkärskaraktär. Objektet bedömdes ha *Påtagligt naturvärde* (naturvärdesklass 3).

**Bedömning:** Objektet bedömdes ha *Påtagligt naturvärde*. Viktiga värdeelement som bedömningen grundar sig på är delvis flerskiktad skog med äldre träd, där vissa tallar i kanten av myrar var uppemot 200 år eller mer. Ytterligare viktiga värdeelement var förekomst av myrar som uppvisade rikkärskaraktär samt ett flertal rödlistade arter. Detta ger sammantaget ett visst biotopvärde och ett visst artvärde. Sammantaget bedöms

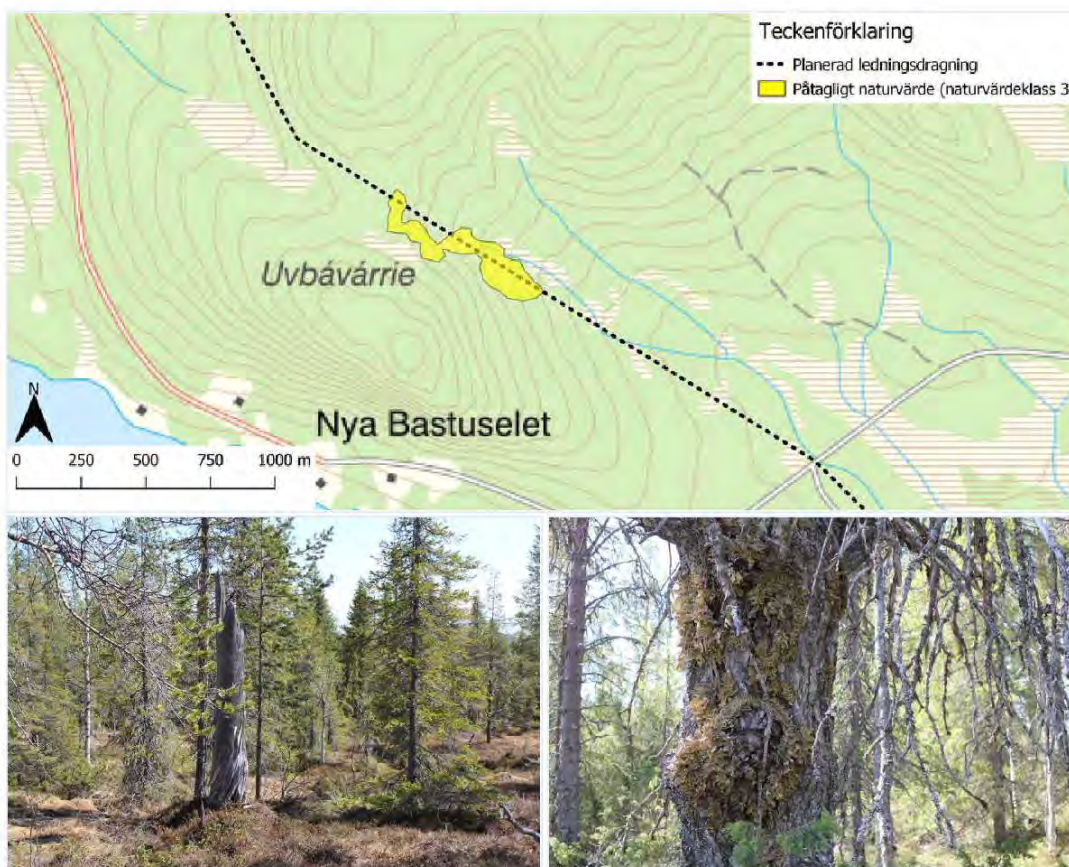
**Beskrivning:** Objektet är ett skogs-myrområde omfattande 6.4 ha (Figur 15). Skogen som är en barrblandskog är generellt av relativt låg ålder men med inslag av både granar och tallar med en ålder av 100 år eller mer. Enstaka grova sälgar finns inom objektet, varav en sälg var kraftigt beväxt med lunglav, rödlistad i kategorin nära hotad (NT) (Figur 15). Spår av brand i form av enstaka kolade stubbar finns inom objektet. Kolflarnlav, rödlistad i kategorin nära hotad (NT) noterades på en av stubbarna. På torra myrtallar noterades två arter knappnåls lavar, blanksvart spiklav och blågrå svartspik, vilka båda är rödlistade i kategorin nära hotad (NT). Lågor och torrakor förekommer om än i mindre antal. Även ett hålträd fanns inom objektet. Myrarna är av fattigkärrskaraktär.

Figur 15. Ett skogs- och myrområde på Uvbavarries nordostsluttning bedömdes ha *Påtagligt naturvärde* (naturvärdesklass 3). En sälg bar rikligt med lunglav, rödlistad i kategorin nära hotad (NT) (höger bild).

**Bedömning:** Objektet bedömdes ha *Påtagligt naturvärde* med avseende på förekomst av enstaka gamla träd, viss förekomst av lågor och torrakor, hålträd och rödlistade arter. Sammantaget bedöms objektet ha ett visst biotopvärde samt ett visst artvärde samt vara av särskild betydelse för att upprätthålla biologisk mångfald på lokal nivå.

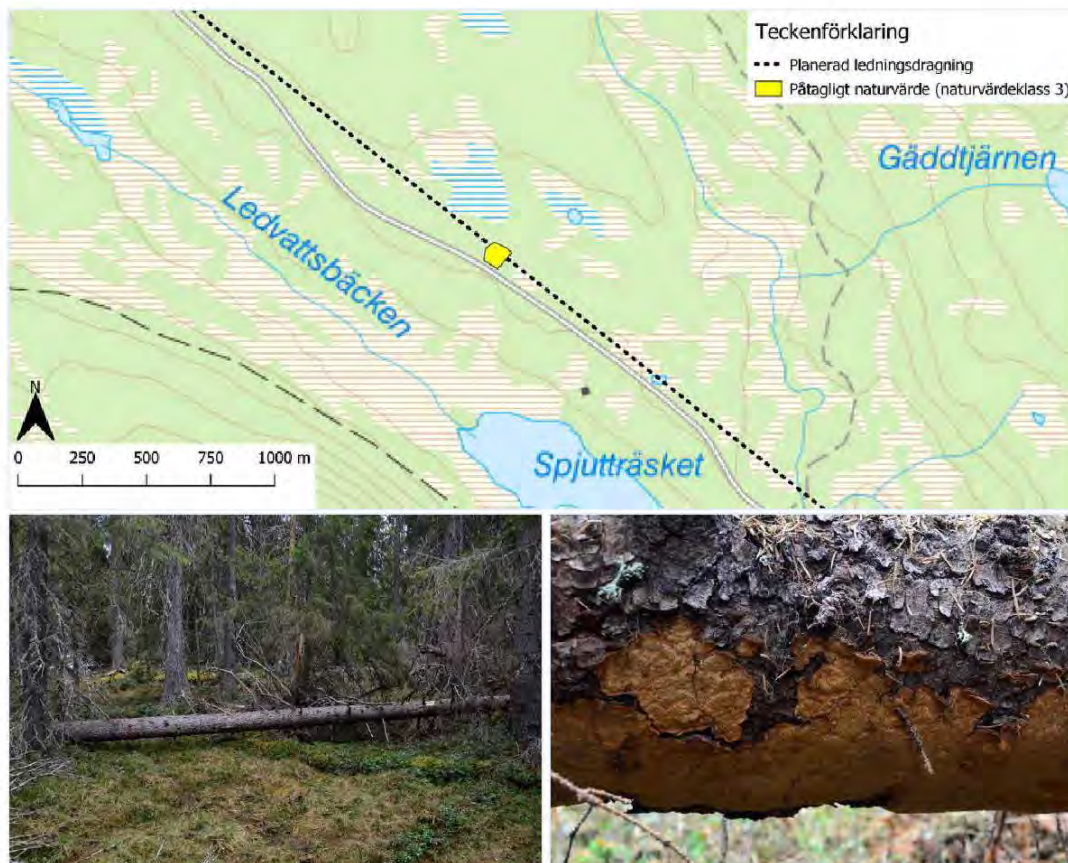
**Beskrivning:** Objektet (Figur 16) är en 0.7 ha stor delvis flerskiktad granskog mestadels bestående av gamla, cirka 150 till 200-åriga träd. Inom objektet är förekomsten av lågor förhållandevis god, medan torrakor endast förekommer som enstaka träd (Figur 16). Garnlav, rödlistad i kategorin nära hotad (NT), förekommer med fåtaliga bålar spritt inom objektet. Den sammaledes nära hotade (NT) arten granticka förekommer med fåtaliga exemplar på några lågor (Figur 16). Spår från födosökande tretåig hackspett (NT) noterades på ett par träd. Två talltitor (NT) uppehöll sig inom objektet vid inventeringstillfället.

Figur 16. En areellt liten granskog med 150 till 200-åriga granar med relativt god tillgång på lågor bedömdes ha *Påtagligt naturvärde* (naturvärdesklass 3). På några lågor noterades fruktkroppar av granticka (höger bild).

**Bedömning:** Objektet bedömdes ha *Påtagligt naturvärde*. Viktiga värdeelement som bedömningen grundar sig på är en delvis flerskiktad skog med inslag av granar med en ålder runt 150 till 200 år, relativt god förekomst av lågor och förekomst av fyra rödlistade arter, alla i kategorin nära hotad (NT). Detta ger sammantaget ett visst biotopvärde och ett visst artvärde av särskild betydelse för att upprätthålla biologisk mångfald på lokal och regional nivå.

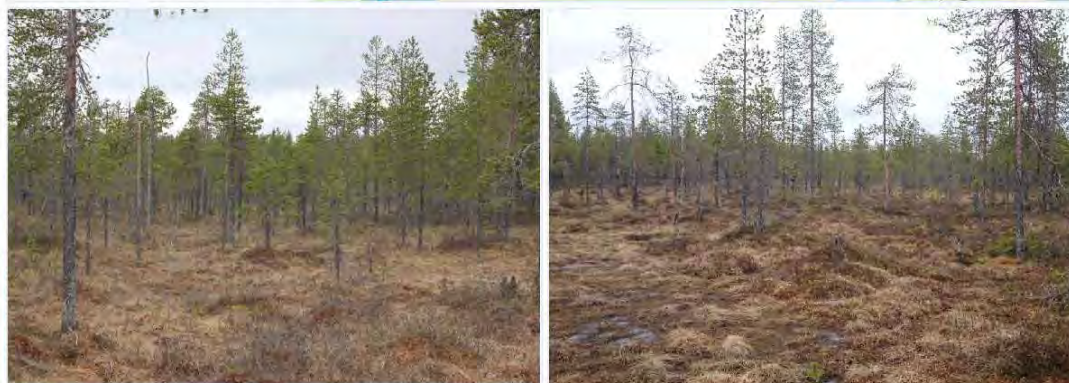
**Beskrivning:** Objekten (Figur 17) är en 2.8 ha (Objekt 9) respektive en 4.3 ha (Objekt 10) tallbevuxen myr med senvuxna träd och grånade torrakor. Myrarna i båda objekten är av fattigkärrkaraktär med ett fältskikt bestående av bland annat rosling, ljung, dvärgbjörk, hjortron och tuvull, medan bottenkiktet domineras av vitmossor. På de grånade torrakorna noterades några exemplar av de, i kategorin nära hotad (NT), knappnåslavarna blågrå svartspik och blanksvart spiklav.

Figur 17. Två tallbevuxna myrar (Objekt 9 och 10 i kartan) sydost om Slagnäs bedömdes ha *Påtagligt naturvärde* (naturvärdesklass 3).

**Bedömning:** Objektet bedömdes ha *Påtagligt naturvärde*. Naturvärdet består främst av förekomsten av senvuxna tallar och grånade torrakor vilka kan vara av betydande ålder, upp till flera hundra år samt förekomsten av två rödlistade knappnåslavar. Detta ger sammantaget ett visst biotopvärde och ett visst artvärde av särskild betydelse för att upprätthålla biologisk mångfald på lokal nivå.

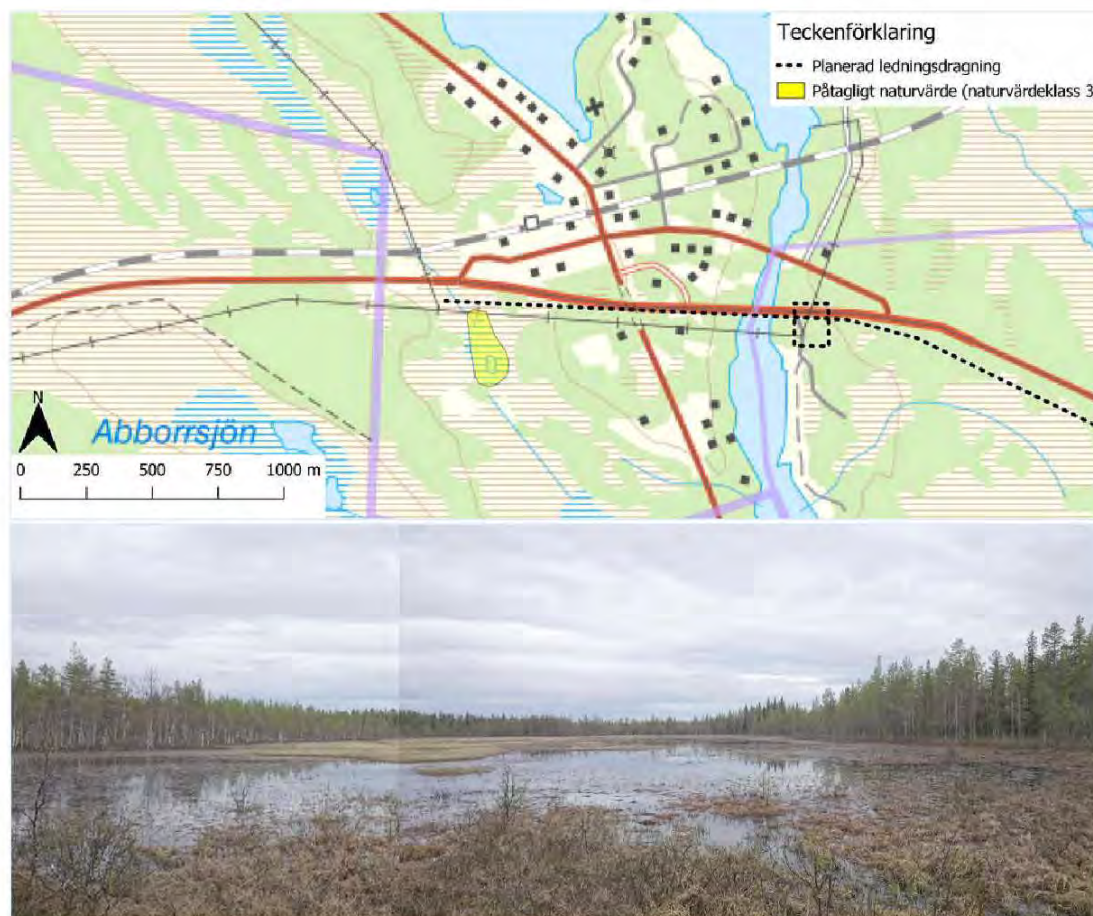
**Beskrivning:** Objektet är ett cirka 3 ha stort våtmarksområde med tjärn (Figur 18). Tjärnen är grund med rik växtlighet av gräs och halvgräs kring stränder men även som små öar i tjärnens öppna vattenyta. Vid inventeringstillfället noterades ett flertal simänder varav två arter, bläsand och kricka, noterades med var sitt par. Båda simänder är på den nya rödlistan från 2020 rödlistade i kategorin sårbar (VU).

Figur 18. Våtmarksområdet Gorroktjärnen bedömdes ha *Påtagligt naturvärde* (naturvärdesklass 3) med avseende på förekomsten av de två sårbara (VU) arterna bläsand och kricka. Bilden är ett montage.

**Bedömning:** Objektet bedömdes ha *Påtagligt naturvärde* med avseende på förekomsten av de två sårbara (VU) arterna bläsand och kricka.
