Ang. dnr. 2008–103204**Komplettering av ansökan om förlängd nätkoncession för en befintlig 52 kV kraftledning i luftledningsutförande mellan Vånafjärden - Haparanda i Kalix och Haparanda kommuner, Norrbottens län.**

Vattenfall Eldistribution AB vill härmed komplettera ansökan i enlighet med er begäran. Detta gäller luftledning mellan Vånafjärden och Haparanda, markkabeln som ingick i MKB behandlas i ett enskilt ärende.

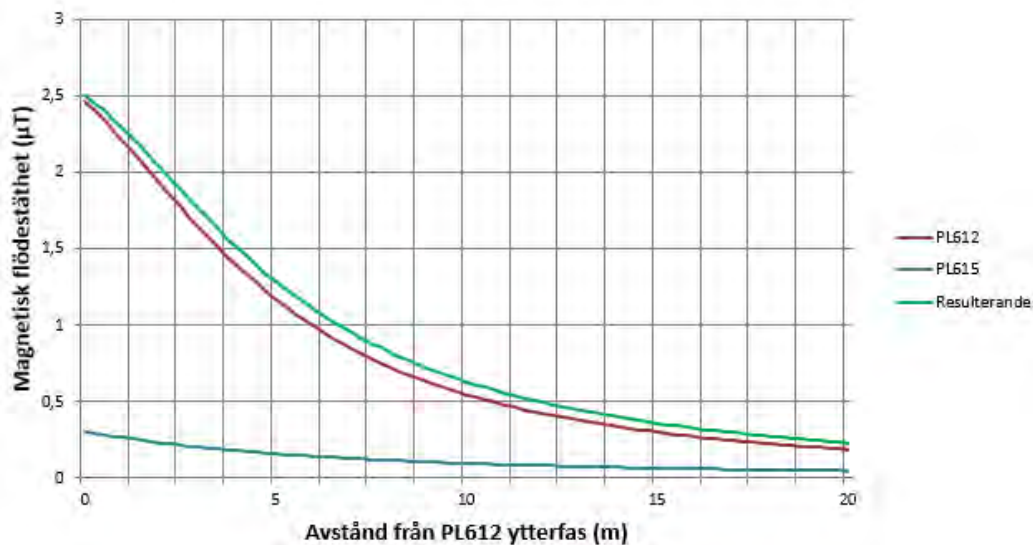
Fastigheten Sangis 8:33 ligger 15 meter från PL612 och det beräknade magnetfältet är **0,36 μT** . Det resulterande magnetfältet presenteras i figur 3 som funktion av avståndet från ledningens yttersta fas.

Ledningshöjd	Fasavstånd
PL612	7,5	2,6
PL615	6,8	1,6

Figur 3. Resultat Sangis 8:33

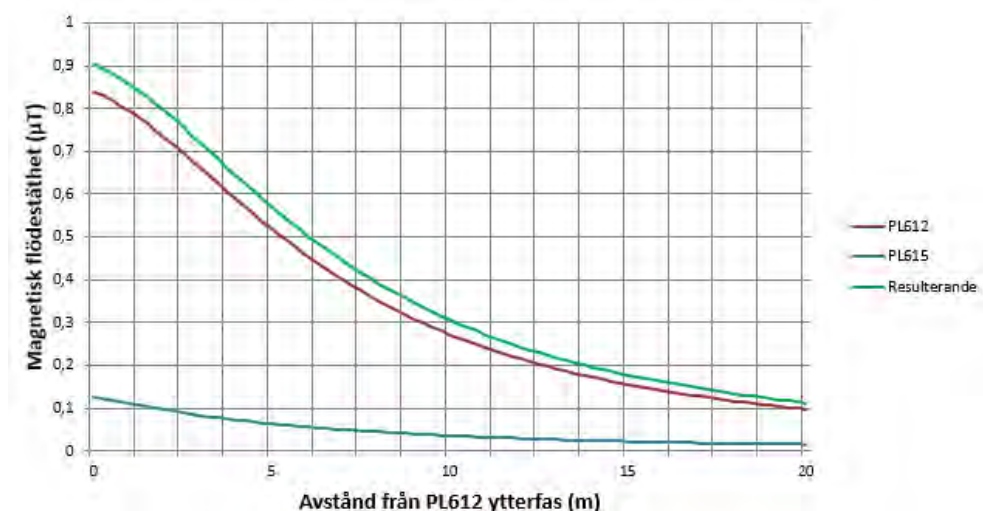
Fastigheten Vuono 18:5 ligger 9 meter från PL612 och det beräknade magnetfältet i punkten är **0,34 μT** . Det resulterande magnetfältet presenteras i figur 4 som funktion av avståndet från ledningens yttersta fas.

Ledningshöjd	Fasavstånd
PL612	7,5	2,6
PL615	6,8	1,6

Figur 4: Resultat Vuono 18:6
